上飽別発電所 取水口制水門ピア他修繕工事

鉏路桂恋2急傾斜地崩壊防止工事外

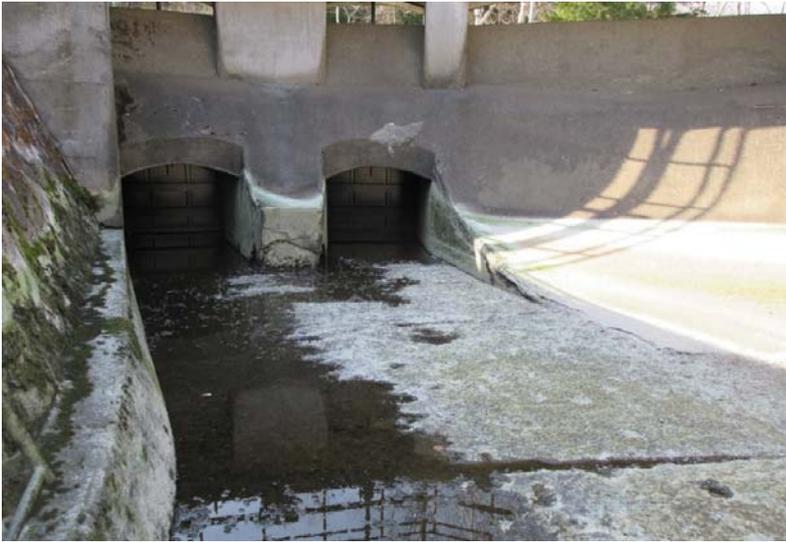
着手前（排砂門）
